ПАСПОРТ ДОСТУПНОСТИ

для инвалидов и других маломобильных групп населения
объекта и предоставляемых на нем услуг

**Государственное Бюджетное Учреждение
Дополнительного образования
Астраханской области
«Спортивная школа олимпийского резерва №1»**

АКТ ОБСЛЕДОВАНИЯ
объекта социальной инфраструктуры
К ПАСПОРТУ ДОСТУПНОСТИ ОСИ
№ 34-07 от «18» июля 2023 г.

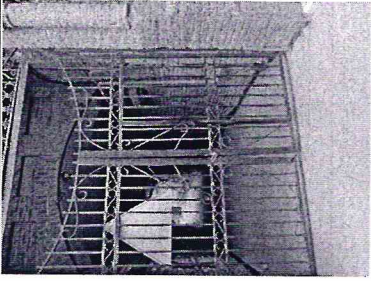
Ширина калитки в воротах на территорию в свету – 0,90 м. Калитка не выделена контрастным цветом по отношению к воротам.	К	<u>Здание учреждения имеет статус объекта культурного наследия.</u> <u>Выполнение требования СП</u> <u>производится по согласованию с муниципалитетом города.</u> Выделить входные ворота контрастным цветом по отношению к полотну забора. Следует использовать контрастные сочетания цветов в применяемом оборудовании	Организационные мероприятия

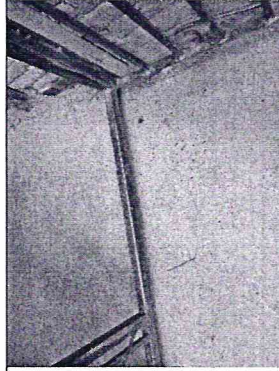
<p>Фото 1.3</p>

<p>В калитке присутствует препятствие на высоте 0,15 м.</p>	<p>К, О-н, С-п</p>	<p>(дверь – стена, ручка; стена – выключатели, средства визуальной информации и т. п.). (п. 6.4.3, 6.4.1 СП 59.13330.2020)</p> <p><u>Здание учреждения имеет статус объекта культурного наследия.</u> <u>Выполнение требований СП</u> <u>производится по согласованию с муниципалитетом города.</u></p> <p>Устранить препятствие.</p> <p>Дверные проемы не должны иметь порогов и перепадов высот. При необходимости устройства порогов их высота или перепад высот не должны превышать 0,014 м.</p>

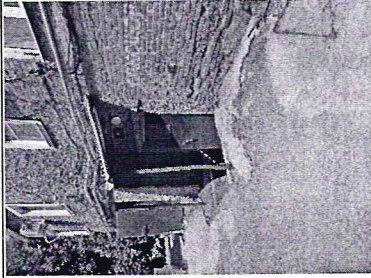
<p data-bbox="635 1339 667 1458">Фото 1.4</p>	<p data-bbox="256 927 842 1189">Покрытие проходной части на пути ко входу в учреждение имеет неоднородную структуру: выбоины создают вибрацию при движении кресла-коляски, а также несут опасность для людей с нарушением зрения.</p>	С-п, С-ч, К	<p data-bbox="185 349 217 723">(п. 6.2.4 СП 59.13330.2020)</p> <p data-bbox="256 237 368 723">Провести ремонтные работы по восстановлению дорожного покрытия.</p> <p data-bbox="395 237 919 723">Покрытие дорожного полотна, пешеходных дорожек, тротуаров, съездов, пандусов и лестниц должно быть из твердых материалов, ровным, не создающим вибрацию при движении по нему. Покрытие из бетонных плит или брусчатки должно иметь толщину швов между элементами покрытия не более 0,01 м. Покрытие из песка и гравия, не допускается.</p>	Капитальный ремонт
					<p data-bbox="959 439 983 640">мощение плиткой</p>

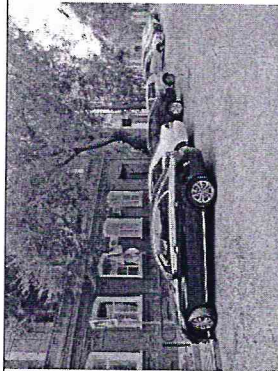
<p>Фото 1.5</p>	Отсутствуют выделенные парковочные места для автотранспорта инвалидов.	Все	<p>Рекомендуется предусмотреть не менее одного парковочного места для автотранспорта инвалидов. Обеспечить необходимую дорожную разметку, а также обозначить его знаками.</p> <p>Парковочное место для транспортных средств МГН следует предусматривать размерами 6,0х3,6 м, что дает возможность создать безопасную зону сбоку и сзади машины.</p>

<p>(п. 5.2.1, п. 5.2.4 СП 59.13330.2020)</p>

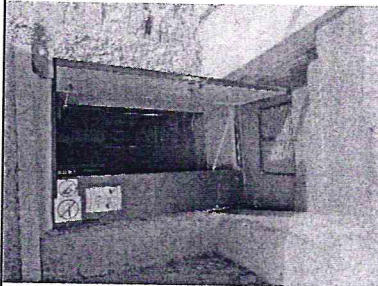
<p align="center">Фото 2.1</p>	<p>Ко входу в учреждение ведёт лестница шириной марша – 1,25 м.</p> <p>Ступени имеют разные характеристики:</p> <p>Подступенки ступеней – 0,13 м, 0,10 м, 0,20 м;</p> <p>Проступи – 0,30 м, 0,12 м, 0,19 м.</p>	<p>О-н, С-п, С-ч</p>	<p>Здание учреждения имеет статус объекта культурного наследия.</p> <p>Выполнение требований СП производится по согласованию с муниципалитетом города.</p> <p>Переоборудование лестничного марша возможно из-за конструктивных особенностей здания.</p> <p>Требования СП: Все ступени в пределах одного марша должны быть одинаковыми по форме в плане, по размерам ширины проступи и высоты подьема ступеней.</p> <p>Для лестниц на перепадах рельефа ширину проступей следует принимать от 0,35 до 0,4 м, высоту ступеней - от 0,12 до</p>	Капитальный ремонт

0,15 м. (п. 5.1.12, 6.1.2 СП 59.13330.2020)	Текущий ремонт
			Отсутствуют двусторонние опорные поручни.	О-н, С-п, С-ч	<p>Установить двусторонние поручни на лестницу.</p> <p>Вдоль обеих сторон всех лестниц необходимо устанавливать ограждения с поручнями.</p> <p>Поручни следует располагать на высоте 0,9 м. (В учреждениях с возможным пребыванием детей предусматривается дополнительный поручень, высота дополнительного поручня — от 0,5 до 0,7 ± 0,03 м)</p> <p>Конструкция опорных стационарных поручней должна обеспечивать надёжный обхват рукой.</p>

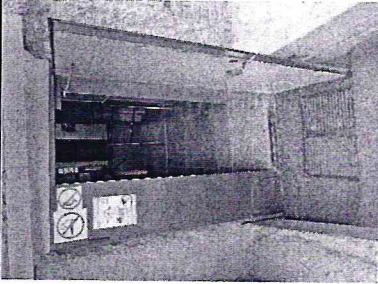
<p>Во входной двери имеется перепад высот – 0,08 м.</p>	<p>С-п, О-н</p>	<p>Рекомендуется устранить перепад высот. Дверные проемы не должны иметь порогов и перепадов высот. При необходимости устройства порогов их высота или перепад высот не должны превышать 0,014 м.</p>	<p>Текущий ремонт</p>
			<p>Фото 2.2</p>

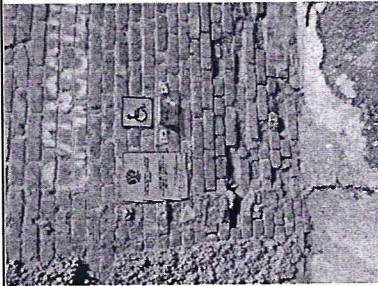
<p>Фото 2.3</p>	С-п, С-ч	<p>После адаптации объекта установить знаки нозологий.</p>

<p>Установлен устаревший знак доступности объекта для инвалидов.</p>

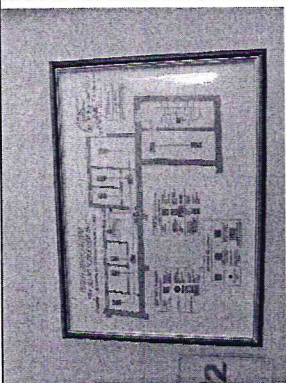
<p>Фото 3.4</p>	На плане эвакуации отсутствует обозначение путей движения для людей с инвалидностью.	Все

<p>Разработать регламент и провести мероприятия, обеспечивающие безопасность посетителей в соответствии с требованиями Федеральных законов N 123-ФЗ и N 384-ФЗ с обязательным учетом психофизиологических возможностей инвалидов различных категорий, их численности и места предполагаемого нахождения учреждения. (п.6.2.19 СП 59.13330.2020).</p>	<p>Организационные мероприятия</p>
-----	--	------	--	--	-----	---	--	------------------------------------

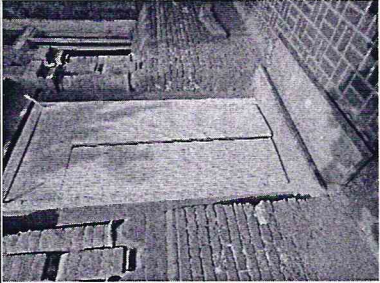
Фото 3.6	Дверь эвакуационного выхода двустворчатая распашная, ширина одной створки в свету – 0,65 м. Ширина дверей эвакуационного входа в свету – 1,30 м.	К, О-н, С-п	Замечаний нет.	---		
	ОБЩИЕ требования к зоне

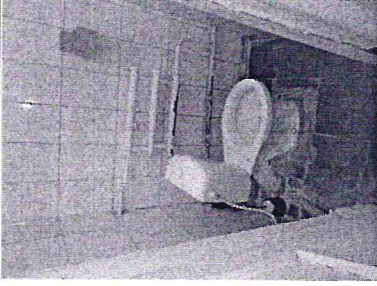
Фото 5.7

(п. 6.2.4 СП 59.13330.2020)	
					Отсутствует возможность создания доступного для всех категорий МГН санузла, в связи с конструктивными особенностями здания.	---
				Размер туалетной кабинки – 0,85 x 1,20 м. Отсутствует доступная для МГН туалетная комната; санузел.	О-н	
				Отсутствуют опорные поручни у унитаза.	К, О-н	
					Рекомендуется обеспечить унитаз поручнями. При угловом (у стены) расположении унитаза поручень вдоль стены должен быть стационарным. Целесообразно использование комбинированного настенного поручня. Длина вертикальной или наклонной части такого поручня должна составлять не менее 0,6 м. Комбинированные поручни должны иметь длину не менее 0,55 м и выступать за передний край унитаза не менее чем на 0,15 м и располагаться на высоте 0,75 м.	Текущий ремонт

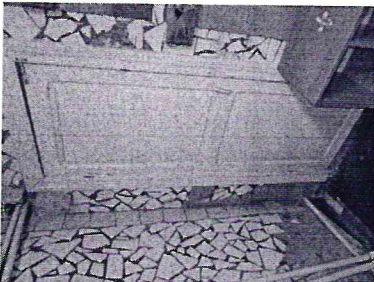
<p>Фото 5.12</p>	Ширина дверного проёма в душевую в свету – 0,60 м.	К, О-н	<p>59.13330.2020; п. 5.2.8.2 - 5.2.8.6 ГОСТ Р 51261-2017)</p>

Текущий ремонт
				<p>Невозможно из-за конструктивных особенностей здания.</p> <p>Обеспечить ширину дверного проёма в свету не менее 0,90 м. (п. 6.2.4 СП 59.13330.2020)</p>

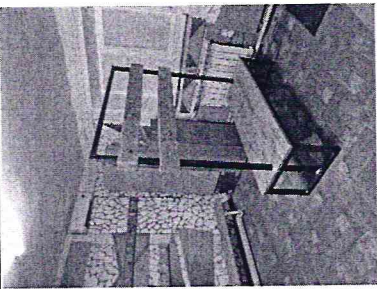
<p>Фото 5.8</p>	<p>В раздевальных помещениях отсутствуют места для занимающихся инвалидов.</p>	К, О-н	<p>В связи с невозможностью посещения учреждения лицами с инвалидностью, нецелесообразно предусматривать специально выделенные места в раздевальных помещениях.</p> <p>Требования СП:</p> <p>В помещениях раздевальных при спортивных сооружениях для занимающихся инвалидов следует предусматривать: места для хранения кресель-колясок; индивидуальные кабины из расчета по одной кабине на трех одновременно занимающихся инвалидов, пользующихся креслами-колясками; индивидуальные шкафы (не менее двух), в том числе для хранения костылей и протезов; скамью длиной не менее 0,8 м, шириной не менее 0,7 м и высотой от пола 0,5 м к индивидуальному шкафу для инвалидов. Вокруг скамьи должно быть обеспечено свободное пространство для подъезда кресла-коляски. При невозможности устройства островной скамьи следует предусматривать вдоль одной из стен установку скамьи</p>	---

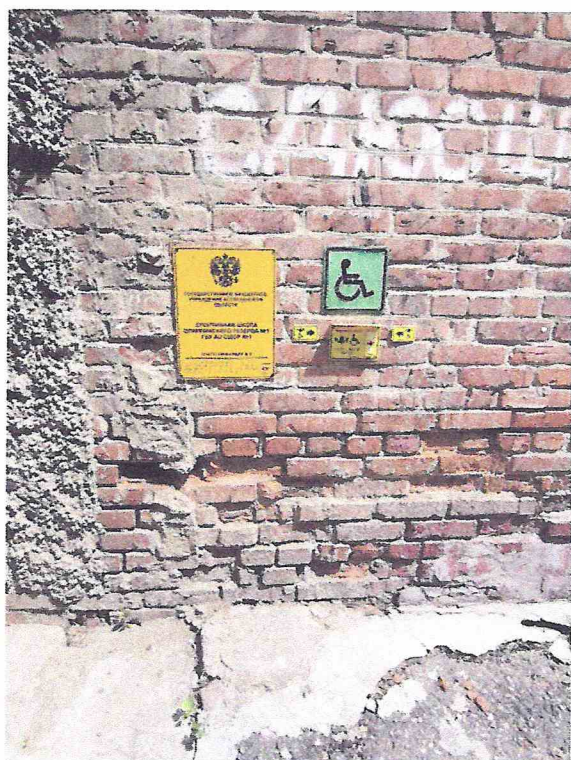
Фото 2.3

Отсутствуют знаки доступности объекта для инвалидов.	С-п, С-ч

<p>(п. 6.4.3, 6.4.1 СП 59.13330.2020)</p>	<p>После адаптации объекта установить знаки всех трёх нозологий.</p>
